위험성 평가표 (위험성 평가 지원시스템 : KRAS)

평가일 : 2023. 07. 17 ~ 08. 17

(주)현대이지웰

위험성평가 개선 대책

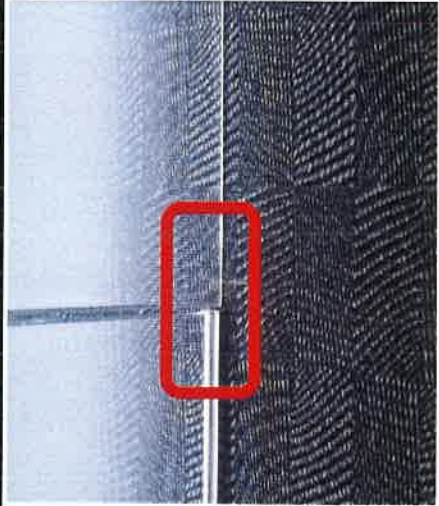
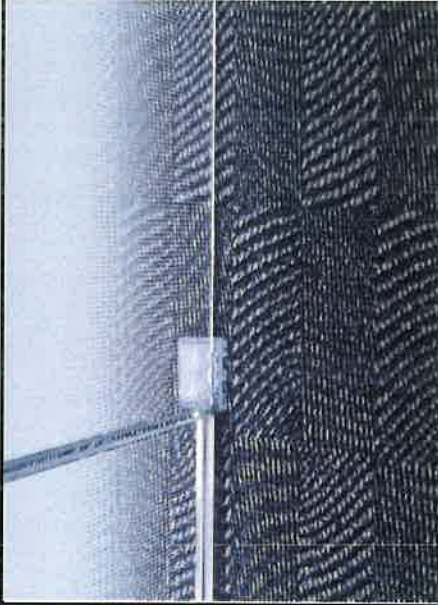
유리 출입문 벽면 충돌에 의한 파손 위험		개선후 위험성	
		유해위험요인		2(낮음)	
위험성 평가	현재안전 조건조치	현재 위험성			
		가능성 (빈도)	중대성 (강도)		
총 위험	-	3	3	9(약간 높음)

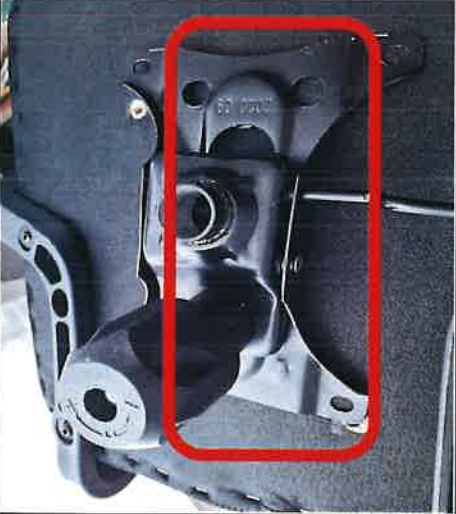
유해위험요인	책상, 의자 등 손상 여부 확인 관리			
위험성 평가	현재안전 보건의조치	현재 위험성		
		가능성 (빈도)	중대성 (강도)	위험성
넘어짐	-	3	3	9(약간 높음)

예방대책	
개선후 위험성	2(낮음)
예방대책	손상 징기 교체 진행 (수시 확인)

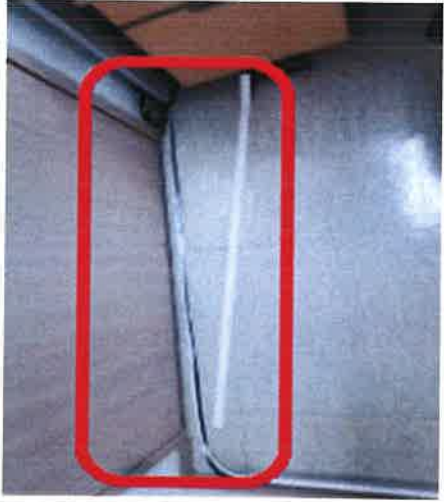
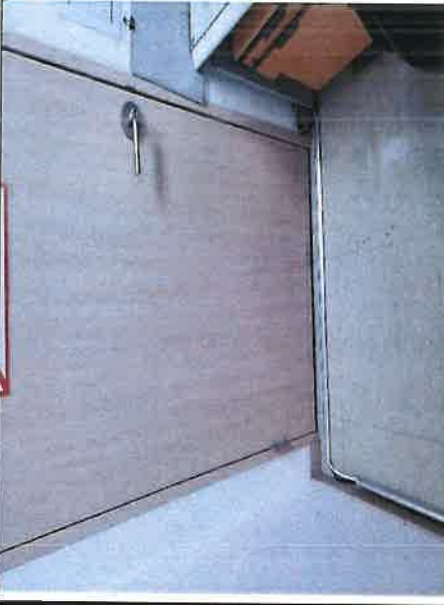
유해위험요인	통로 바닥에 전선 방치로 피복 손상 등에 의한 사고 위험			
위험성 평가	현재 안전 조건 조치	현재 위험성		
	가능성 (빈도)	중대성 (강도)	위험성	
감전 화재	-	3	3	9(약간 높음)

개선후 위험성
예방대책	전선 물딩 처리하여 보관 사용 토록 조치
	2(낮음)

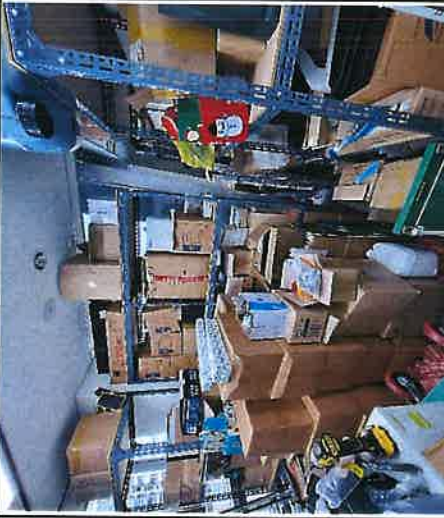
유해위험요인	선반 상단에 자재를 불안전하게 방치한 상태로서 떨어짐으로 인한 사고 위험			
위험성 평가	현재 안전 조건 조치	현재 위험성		
	가능성 (빈도)	중대성 (강도)	위험성	
떨어짐 위험	-	2	2	4(보통)

예방대책	
 	개선후 위험성
예방대책	자재는 안쪽으로 밀어 넣어 보관 힘 줄량 및 부피가 큰 자재는 하단에 보관 함
	2(낮음)

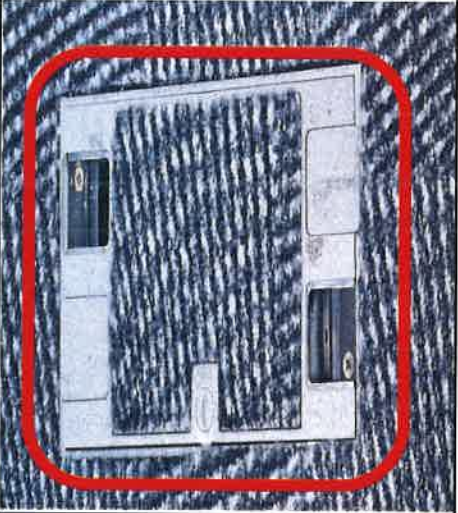
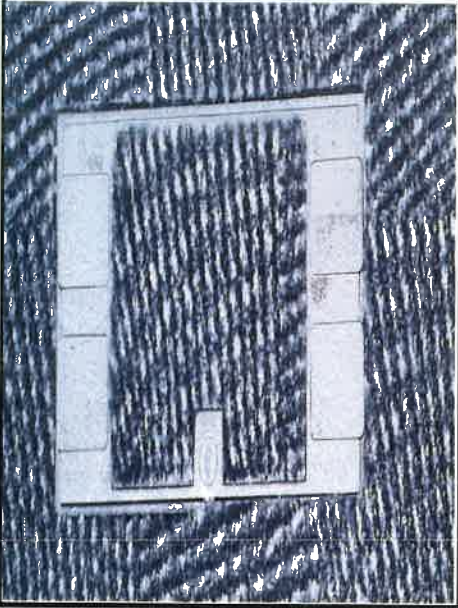
가능성 (빈도)	위험성
유해위험요인	바닥에 고정형 콘센트의 덮개 미흡으로 내부 이물질 등 유입 위험	중대성 (강도)	위험성
위험성 평가	현재안전보건의조치	3	9(약간 높음)
감진화재	-	3	9(약간 높음)

2(낮음)	
예방대책	바닥 고정형 콘센트에 덮개 부착 보관	2(낮음)

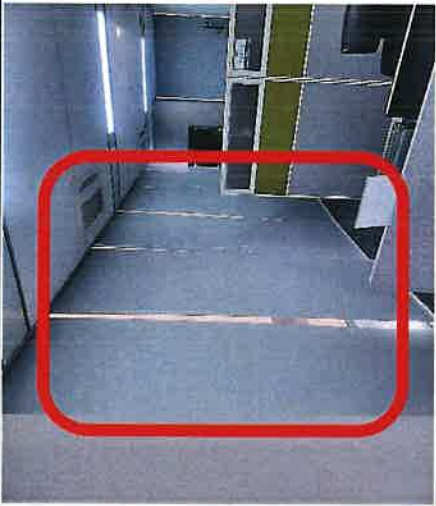
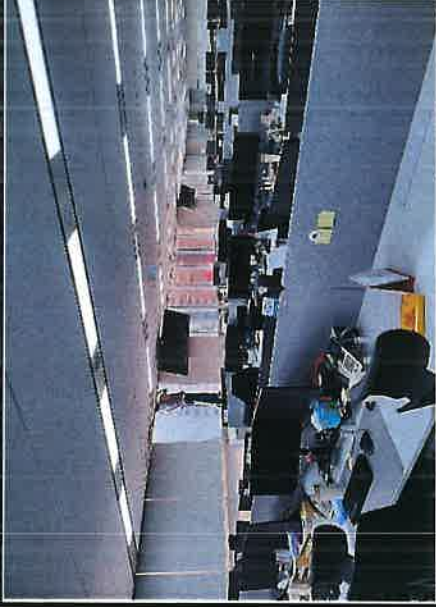
가능성 (빈도)	위험성
유해위험요인	하절기 사무실내 온도 상승에 따른 근무 환경 저하	중대성 (강도)	위험성
위험성 평가	현재안전보건의조치	3	9(약간 높음)
기임	-	3	9(약간 높음)

2(낮음)	
예방대책	자외선 및 열단 가능 블라인드 시공	2(낮음)
